Mini/レーザーユニット上部ファン確認

1. 不具合内容

レーザーユニットのファンが回らない

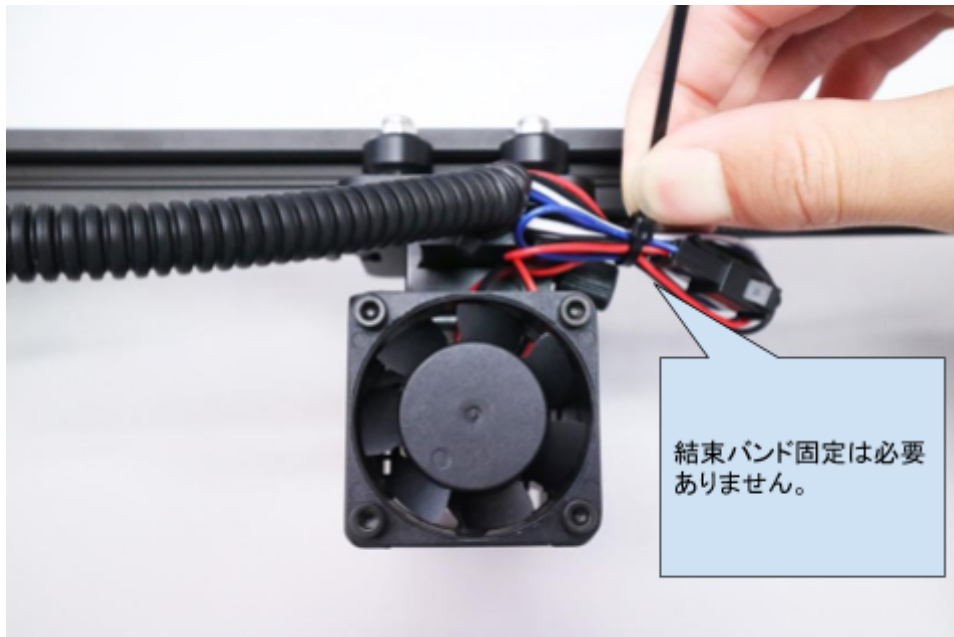
新しくお送りしたレーザーユニットを筐体に取り付けます。

※レーザーユニットを固定しないで確認を行うと事故につながる危険性がありますので必ず取り付けてください。

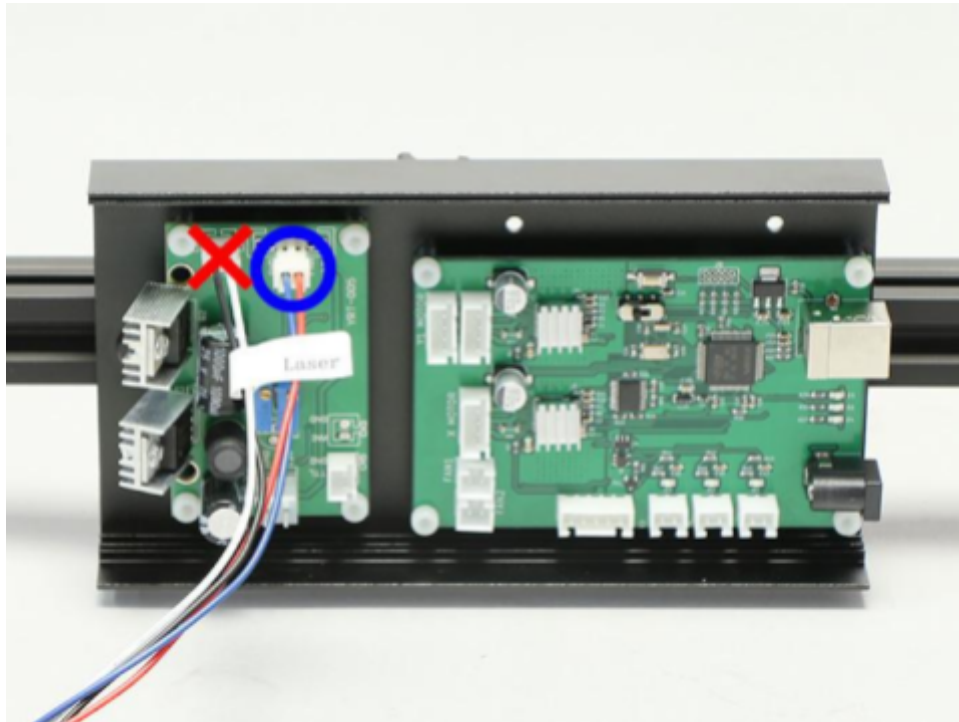
古いほうのレーザー基板をPCBケースに取り付けます。
Laserケーブルの片方を取り付けます。
取り付けコネクタは写真を参考にしてください。
コントロール基板の配線は取り付けただままで問題ありません。
×印のコネクタは接続しないでください。

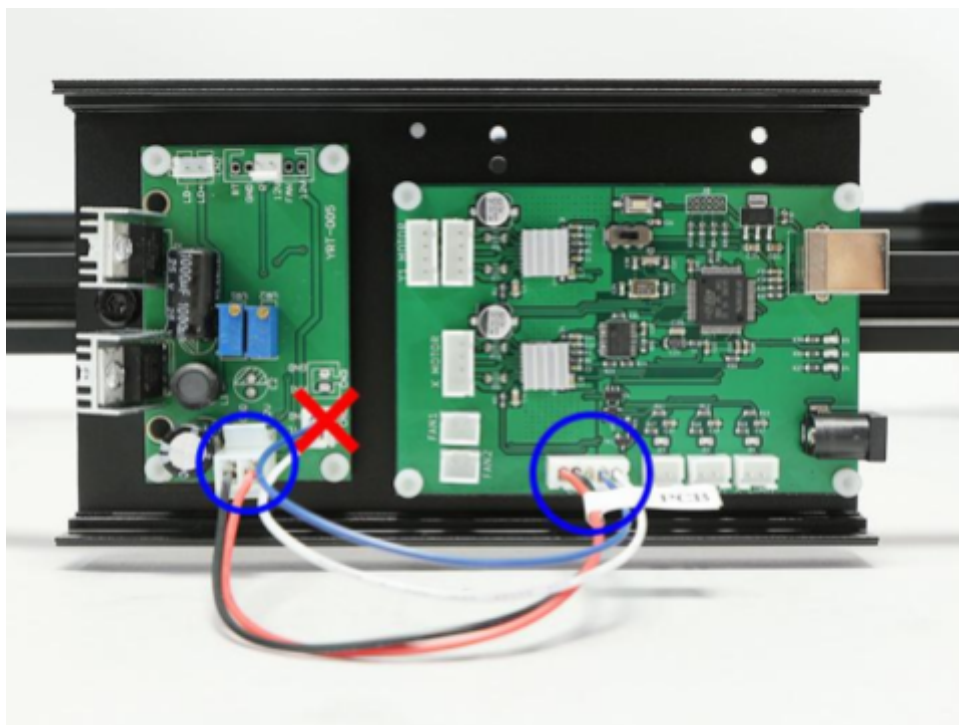
次にPCBケーブルを取り付けます。
×印のコネクタは接続しないでください。
